KEPUTUSAN WALI KOTA BANJARMASIN NOMOR 403 TAHUN 2023 TENTANG

PENETAPAN KOMPLEKS MAKAM SULTAN SURIANSYAH SEBAGAI SITUS CAGAR BUDAYA WALI KOTA BANJARMASIN,

LAMPIRAN
KEPUTUSAN WALI KOTA BANJARMASIN
NOMOR 403 TAHUN 2023
TENTANG
PENETAPAN KOMPLEKS MAKAM SULTAN
SURIANSYAH SEBAGAI SITUS CAGAR
BUDAYA

IDENTIFIKASI DAN DESKRIPSI KOMPLEKS MAKAM SULTAN SURIANSYAH SEBAGAI SITUS CAGAR BUDAYA

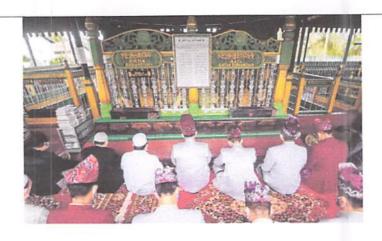
Gambar 1. Area Makam Sultan Suriansyah di wilayah Kuin Utara, Kota Banjarmasin.

Makam Sultan Suriansyah berupa kompleks pemakaman kerajaan yang diberi cungkup. Pada komplek makam tersebut terdapat makam Sultan Suriansyah (Sultan Banjar pertama), kemudian Sultan Rahmatullah (Sultan Banjar kedua), Hidayatullah (Sultan Banjar ketiga). Makam Sultan Suriansyah (Sultan pertama) yang juga menjadi satu kesatuan dengan makam Ratu (permaisuri). Sultan Suriansyah Sementara makam Makam Sultan Rahmatullah dan Makam Hidayatullah masing masing Sultan tidak bersama permaisurinya.

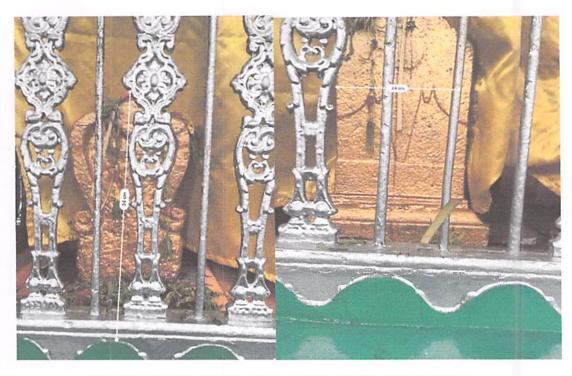
NISAN SULTAN SURIANSYAH DAN RATU SURIANSYAH

b. Nisan Sultan Suriansyah

Tinggi: 34 cm

Lebar: 22 cm

c. Nisan Ratu Suriansyah

Tinggi: 33 cm

Lebar: 24 cm

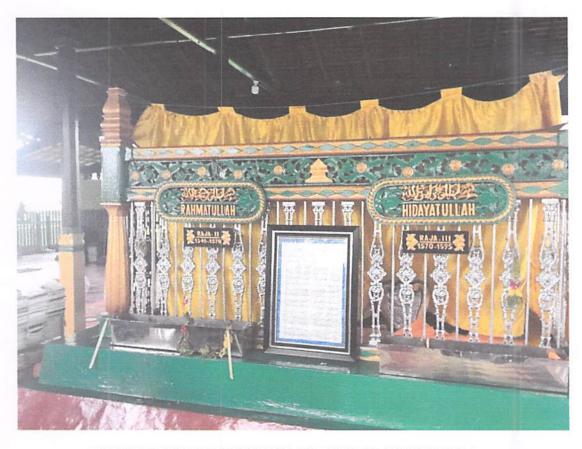
MAKAM SULTAN RAHMATULLAH DAN HIDAYATULLAH I

- 8. Makam Sultan Rahmatullah dan Makam Sultan Hidayatullah I (satu atang)
 - a. Atang

Panjang: 392 cm

Lebar: 276 cm

Tinggi: 54 cm

Luas: 10,8192 m2

Keliling: 1336 cm

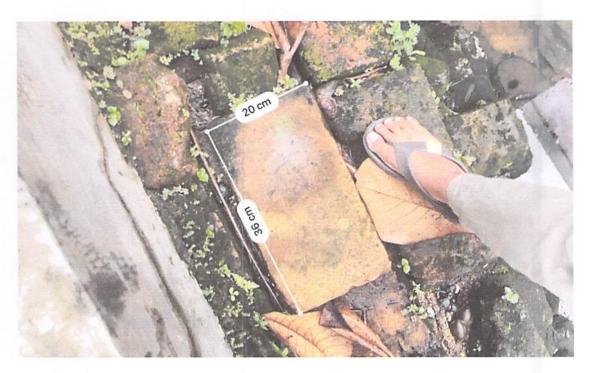
UKURAN STRUKTUR BATA MERAH DARI APLIKASI MEASURE

- 9. Stuktur Bata
 - a. Ukuran masing-masing bata

Panjang: 35 cm

Lebar: 23 cm

Ketebalan: 9 cm

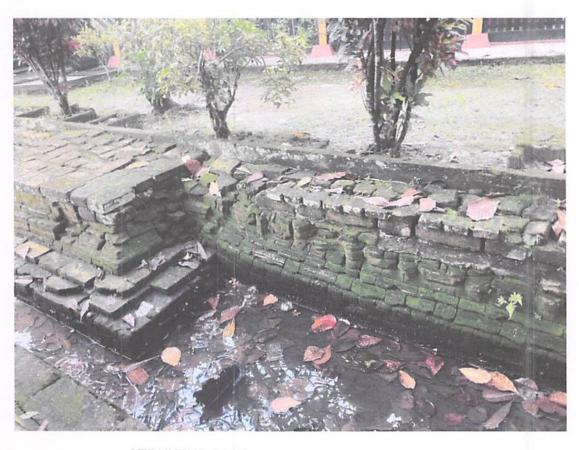
STRUKTUR BATA BAGIAN TENGGARA MAKAM

- a. Tinggi susunan struktur bata: 2 m
- b. Panjang susunan bata bagian tenggara

makam: 15, 60 m

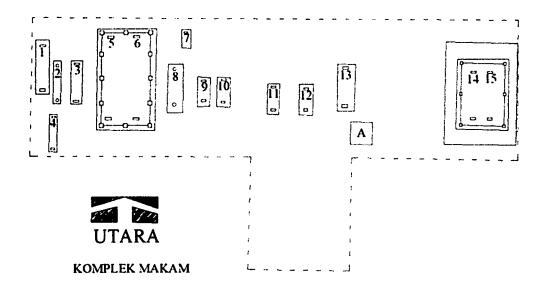
DENAH KOMPLEKS MAKAM SULTAN SURIANSYAH

- 1. Makam Khatib Dayan
- 2. Makam Patih Kuin
- 3. Makam Patih Masih
- 4. Makam H. Saanah
- 5. Makam Pangeran Suriansyah.
- 6. Makam Ratu (Istri P. Samudera)
- 7. Makam Anak seorang Cina Islam
- 8. Makam Hulubalang Kerajaan Banjar
- 9. Makam Pangeran Muhammad
- 10. Makam Pangeran Akhmad
- 11. Makam Sayyid Muhammad
- 12. Makam Gusti Moch Arsyad
- 13. Makam Seikh H. Abd Malik
- 14. Makam Rahmatullah
- 15. Makam Hidayatullah
